沈阳航天新星表面技术有限责任公司审核案例

案例摘要：

本案例描述的是金属表面处理气带质量问题的解决，其目的是通过对气带质量问题的有效控制，使产品成本降低，质量得到提高。

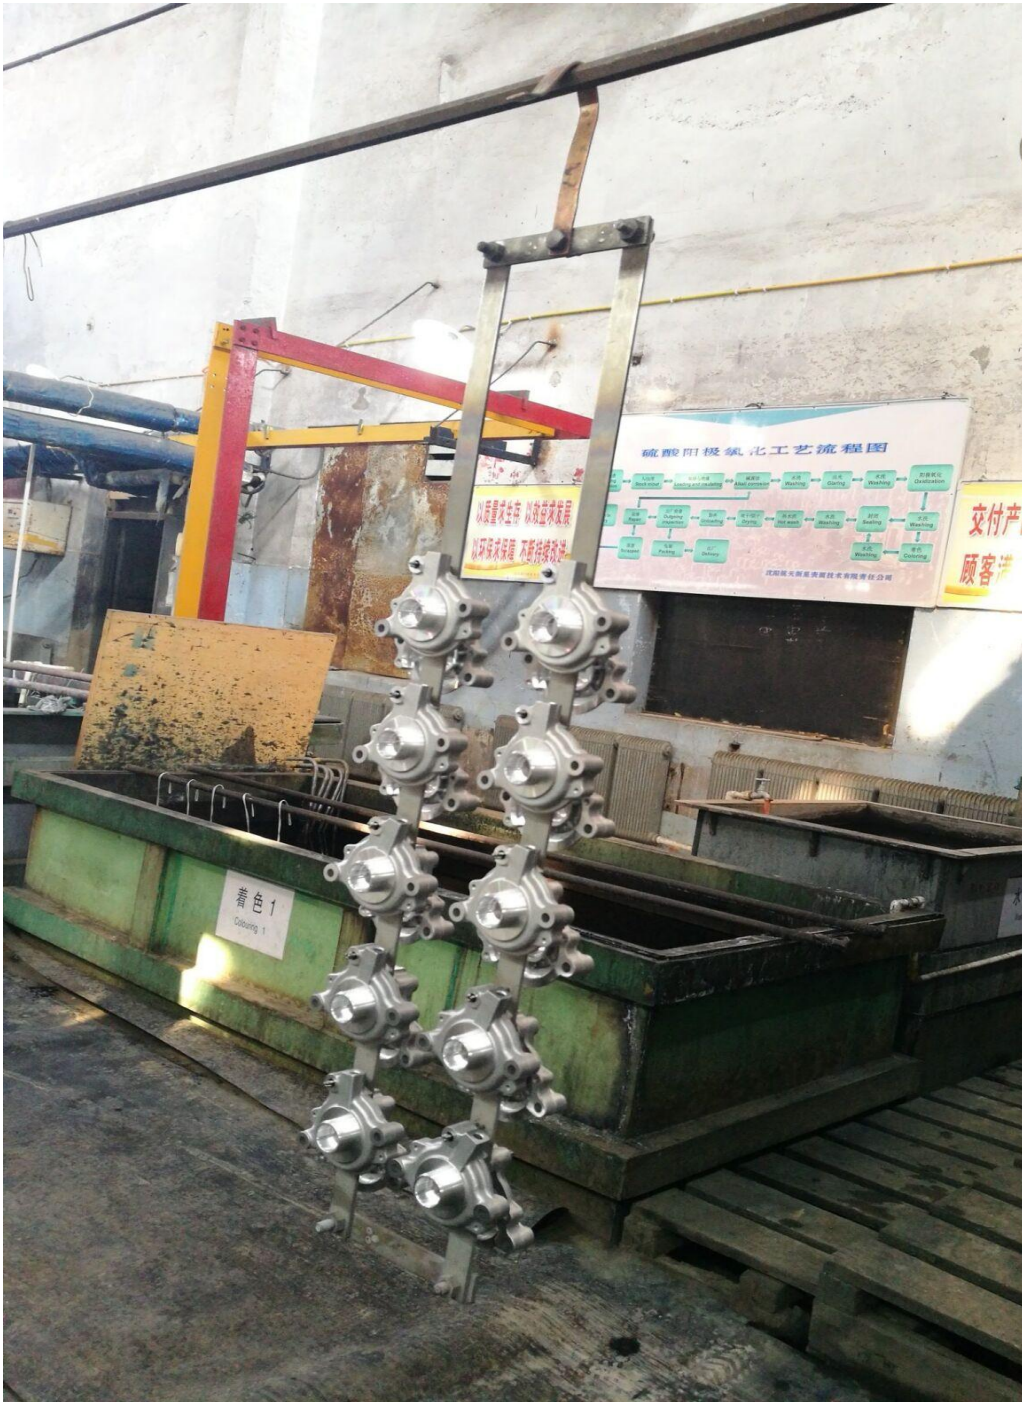
- 1) 装挂零件时，零件靠近夹具主杆部位较近，影响阳极氧化时产生的气带，不能及时排出；
- 2) 在进行阳极氧化时，首先需将挂件均匀分布装入方形阳极氧化槽中（见右图），由于鼓风风量进入槽中分布不均匀，槽液表面鼓出气泡范围只集中在槽体中间部位，靠近槽体边缘部位风力较弱，在槽体周围区域气泡鼓出量较少或没有，造成鼓风不均匀，在风力较弱处，产生的气带不能排出；
- 3) 阳极氧化后的零件，进入着色工序时，工艺要求：着色时间为 30 分钟，着色期间每隔 15 分钟抖动一次，在着色期间抖动时间间隔较长，不能将零件内部的空气及时排出。

图示一：更改后钛夹具

- 1、改变夹具的结构和装裱方式。避开零件靠近夹具主杆较近部位，使产生的气带能及时排出；
- 2、改变裱件在阳极氧化槽中的摆放位置，由原来的均匀分布改为只在中间位置摆放，避开边缘部位（见图示一、图示二）；
- 3、着色抖动次数由原着色时间为 30 分钟，着色期间每隔 15 分钟抖动一次，更改为每隔 5 分钟抖动一次，并轻轻晃动铜杆，将零件内部的空气及时排出。

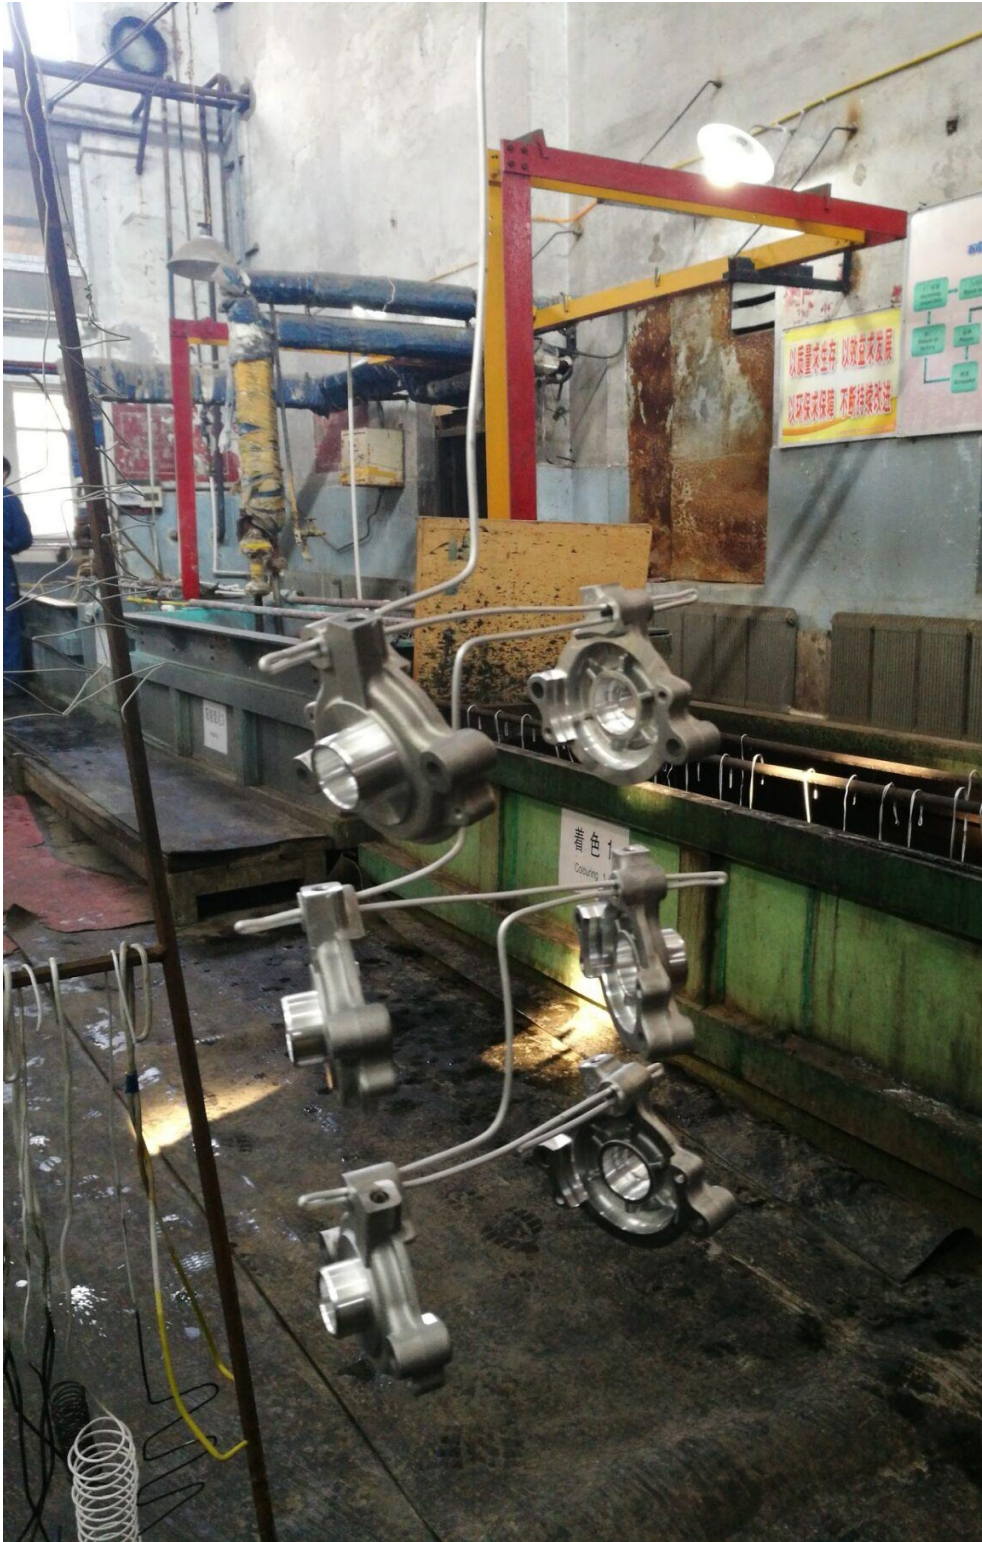
图示二：更改前铝夹具
